PATENT ABSTRACTS OF JAPAN

(11)Publication number : 2002-124552

(54) PROBE CARD AND SEMICONDUCTOR-INSPECTING EQUIPMENT

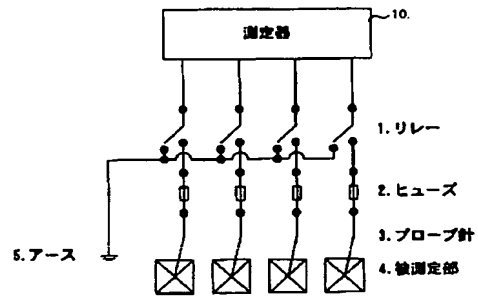
【図 1】 本発明の実施例を示す回路図である。

- 1 リレー
- 2 ヒューズ
- 3 プローブ針
- 4 被測定部
- 5 アース端子

【0010】 測定器 10 から被測定部 4 に与えられる電流はリレー 1 及びヒューズ 2 を介し印加される。ヒューズ 2 は付属または、パターンニングを行ないノイズによる負荷を減少させる。測定器から過電流を印加した場合、リレー 1 は off されリレー 1 を介してアースへと電流は印加される。その為、プローブ針 3 には電流は流れず被測定部には電流は印加されない。またリレー 1 が on し測定部に過電流が流れた時、過電流はヒューズ 2 介するため測定部には電流は流れない。すなわち、一定以上の電流リレー 1 もしくはヒューズ 2 により過電流を半導体素子に印加する事ができなくなる。
